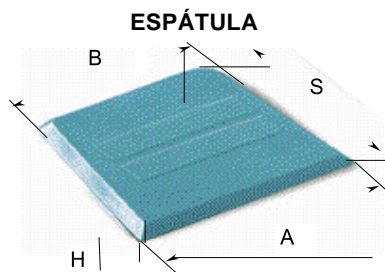
REFERENCIA	A	H	S	B	COLOR	MATERIAL	MÓDULO DE ELASTICIDAD (MPa)	TENSIÓN DE CEDENCIA (MPa)	DUREZA SHORE	CARGA SOPORTADA (*)
K-102	10	2	-	-	VERDE	HDPE/LDPE (50%/50%)	750	19	50,5 D	370 Kg
K-103	10	3	-	-	AZUL	HDPE/LDPE (50%/50%)	750	19	50,5 D	
K-104	10	4	-	-	NEGRO	HDPE/LDPE (50%/50%)	750	19	50,5 D	
K-105	10	5	-	-	NATURAL	HDPE/LDPE (50%/50%)	750	19	50,5 D	
K-142	14	2	-	-	VERDE	HDPE/LDPE (50%/50%)	750	19	50,5 D	510 Kg
K-143	14	3	-	-	AZUL	HDPE/LDPE (50%/50%)	750	19	50,5 D	
K-144	14	4	-	-	NEGRO	HDPE/LDPE (50%/50%)	750	19	50,5 D	
K-145	14	5	-	-	NATURAL	HDPE/LDPE (50%/50%)	750	19	50,5 D	
K-202	20	2	-	-	VERDE	HDPE/LDPE (50%/50%)	750	19	50,5 D	
K-203	20	3	-	-	AZUL	HDPE/LDPE (50%/50%)	750	19	50,5 D	450 Kg
K-204	20	4	-	-	NEGRO	HDPE/LDPE (50%/50%)	750	19	50,5 D	
K-205	20	5	-	-	NATURAL	HDPE/LDPE (50%/50%)	750	19	50,5 D	
K-208	20	8	-	-	ROJO	HDPE/LDPE (50%/50%)	750	19	50,5 D	
K-210	20	10	-	-	MARRÓN	HDPE/LDPE (50%/50%)	750	19	50,5 D

K-212	20	12	-	-	VERDE OSC.	HDPE/LDPE (50%/50%)	750	19	50,5 D	
K-214	20	14	-	-	BEIGE	HDPE/LDPE (50%/50%)	750	19	50,5 D	
K-262	26	2	-	-	VERDE	HDPE/LDPE (50%/50%)	750	19	50,5 D	300 Kg
K-263	26	3	-	-	AZUL	HDPE/LDPE (50%/50%)	750	19	50,5 D	
K-264	26	4	-	-	NEGRO	HDPE/LDPE (50%/50%)	750	19	50,5 D	
K-265	26	5	-	-	NATURAL	HDPE/LDPE (50%/50%)	750	19	50,5 D	
K-268	26	8	-	-	ROJO	HDPE/LDPE (50%/50%)	750	19	50,5 D	
K-2610	26	10	-	-	MARRÓN	HDPE/LDPE (50%/50%)	750	19	50,5 D	
K-2612	26	12	-	-	VERDE OSC.	HDPE/LDPE (50%/50%)	750	19	50,5 D	
ESPÁTULA	90,4	4,07	89,1	75,45	TURQUESA	BADAFLEX® TPE-S 40D 1327LD	(No disponible, ver FT del producto)	(No disponible, ver FT del producto)	92 A	-
PALETA	70,4	16,35	250	-	NARANJA	PA 6 (NYLON)	1200	45	-	-

(\*) Carga máxima soportada por cada MITAD de calzo antes de deformarse. Ésta ha sido calculada analíticamente con un factor de seguridad Cs=1,2 en función de los valores del material y en el caso de fabricación sin defectos (falta de relleno, rechupes, inclusiones). Para su utilización con cargas muy próximas a las señaladas en esta ficha, recomendamos su ensayo antes de la puesta en servicio.
